**Accident** de l'hélicoptère GUIMBAL - CABRI - G2  
**immatriculé F-HGRE**  
**survenu le 18 février 2022**  
**à Grenoble-Isère (38)**

Heure	Vers 13 h 40 <sup>1</sup>
Exploitant	FHATO Flight Training Center
Nature du vol	Instruction solo
Personne à bord	Élève pilote
Conséquences et dommages	Élève pilote blessé, hélicoptère détruit

**Perte de contrôle en lacet lors de la translation, collision avec un poteau, en instruction solo**

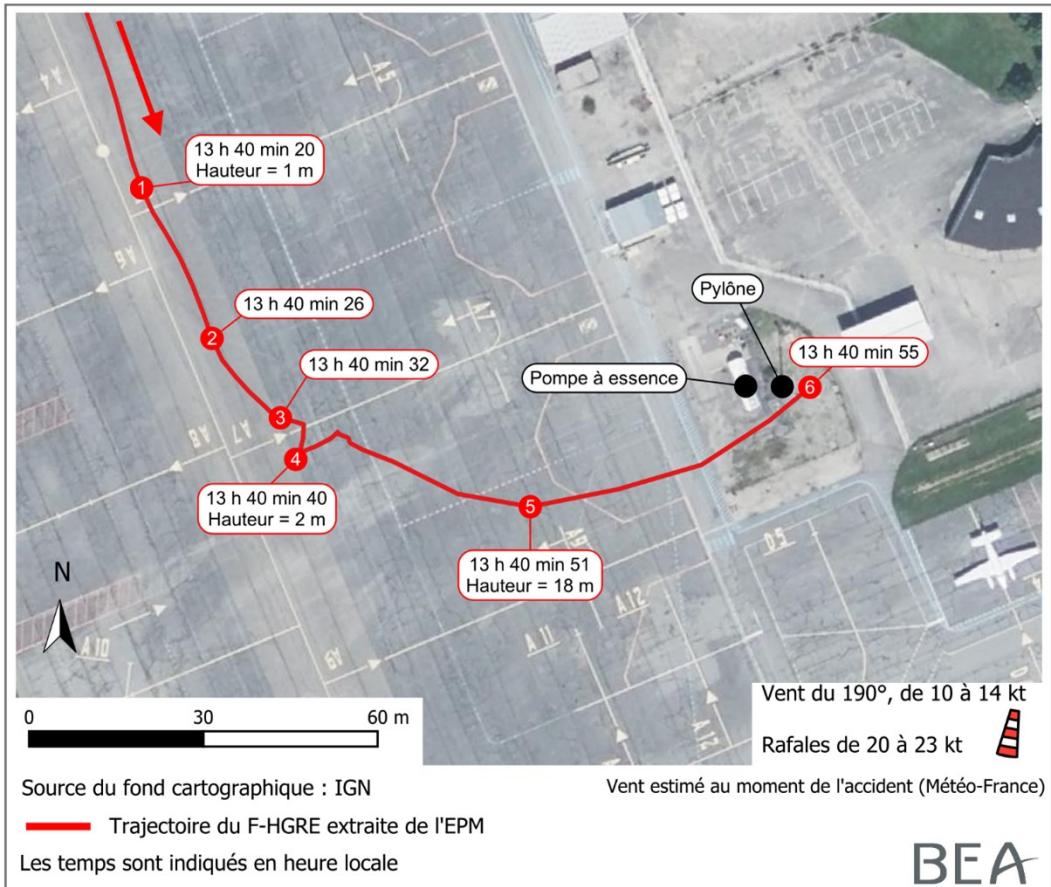
**Figure 1 : fin de la trajectoire du F-HGRE**

Après six rotations complètes l'hélicoptère heurte un pylône d'éclairage de l'aéroport, situé à côté de la pompe à carburant, puis tombe à la verticale du pylône (voir Figures 1 et 2, point ⑥).

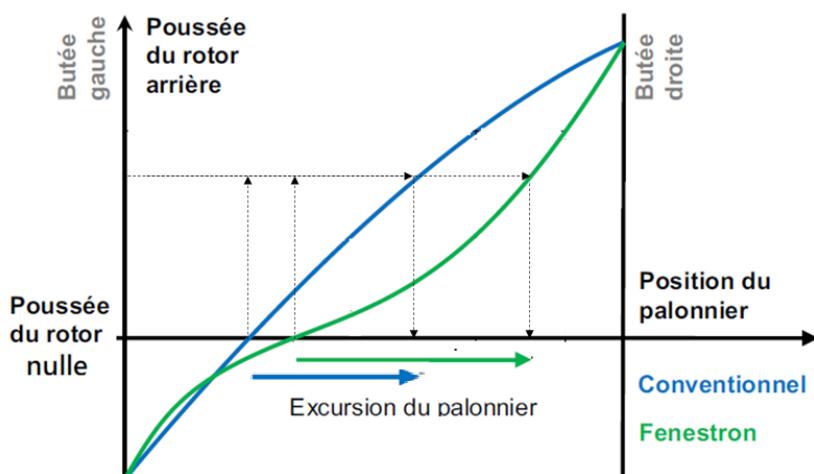
*Figure 4 : comparaison des courbes de poussées pour des rotors de performance identique conventionnel / fenestron (Source : Guimbal SL 12-001)*

La SL 12-001 indique que : « Comparé au rotor arrière équipant les hélicoptères légers, le Fenestron du Cabri G2 a une charge au disque plus élevée ainsi qu'une carène, lui donnant une grande capacité de poussée, mais avec une forme de courbe Position de pédale / Poussée du rotor différente [de celle d'un rotor anti-couple (RAC) conventionnel (voir Figure 4)] ».

La Figure 4 ci-dessous montre que pour un besoin de poussée identique (par exemple en cas de départ en lacet à gauche), l'amplitude nécessaire de débattement sur le palonnier droit est supérieure avec un fenestron.

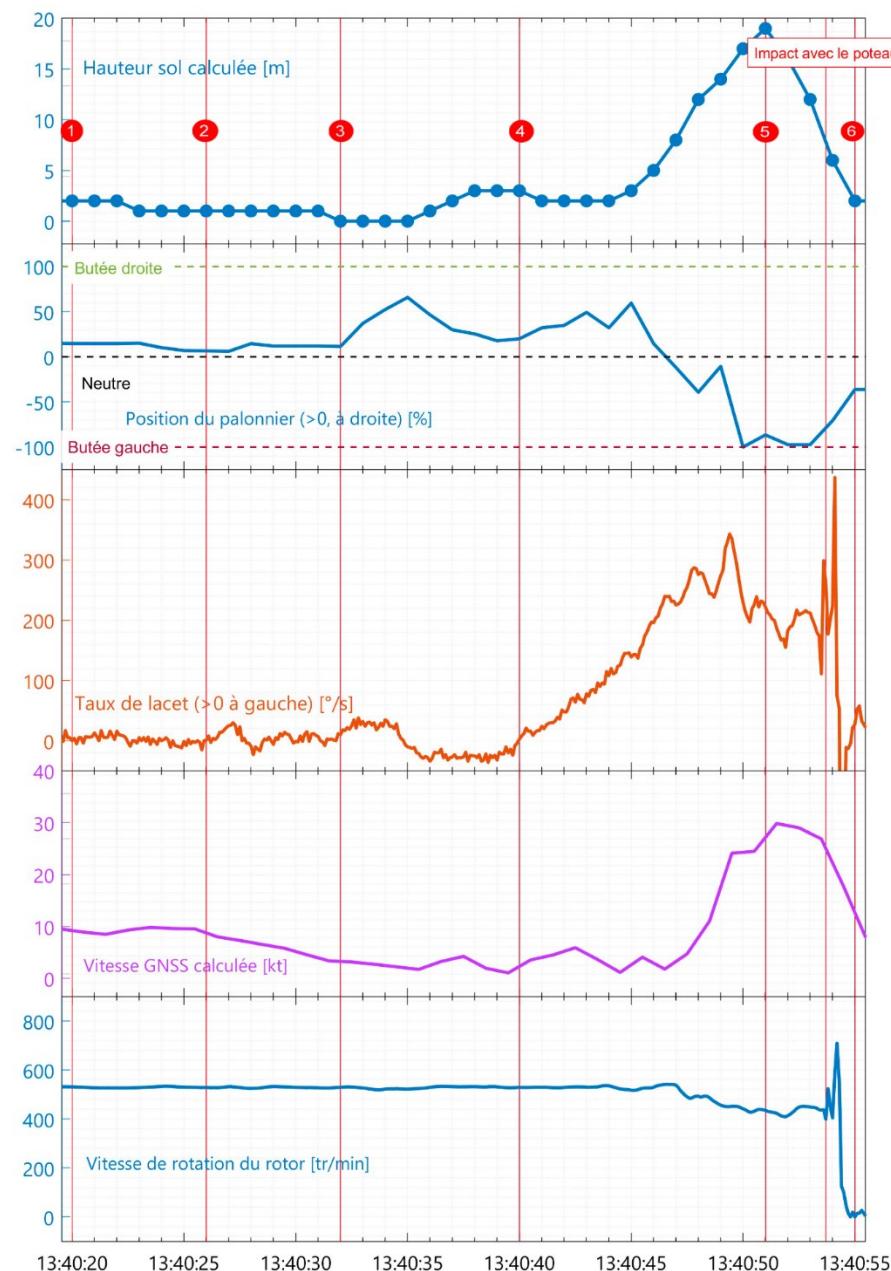
**Figure 5 : évolution des paramètres de vol issus des données de l'EPM (Source : BEA)**

Lors de la translation sur le parking (voir Figure 5, point ①<sup>7</sup>), la vitesse sol de l'hélicoptère est d'environ 11 kt. Le vent est de secteur avant droit, en moyenne de 10 à 14 kt, avec des rafales à plus de 20 kt. Le pilote appuie légèrement sur le palonnier droit. En effet, la vitesse air de l'hélicoptère ainsi que la direction du vent limitent le besoin de poussée du rotor arrière car l'action anti-couple est assurée en grande partie par la dérive.

À partir de 13 h 40 min 26 (point ②), l'hélicoptère se dirige progressivement vers la gauche tandis que sa vitesse sol diminue. La position des palonniers reste similaire et le vent est alors plein travers droit.

À 13 h 40 min 32 (point ③), la vitesse sol a diminué jusqu'à 3 kt, le taux de lacet à gauche augmente (jusqu'à 35 °/s). Le pilote appuie sur le palonnier droit, le nez de l'hélicoptère repart vers la droite (taux de lacet à droite de 25 °/s pendant quatre secondes), puis le pilote diminue son action sur le palonnier droit. Sa hauteur augmente de quelques mètres très probablement en réponse à une action à tirer du pilote sur la commande de pas collectif.

À partir de 13 h 40 min 40 (point ④), l'hélicoptère part de nouveau en lacet vers la gauche. Lors des cinq premières secondes, le pilote applique une action aux palonniers à droite jusqu'à environ 50 % de la butée. Cet ordre est insuffisant pour contrer le mouvement en lacet. Dans cette période, le taux de lacet passe de 0 à 150 °/s. Guimbal indique qu'une action sur le palonnier droit jusqu'à la butée, tant que la vitesse de rotation du rotor est dans la plage nominale (supérieure ou égale à 515 tours/min), permet d'interrompre le mouvement de lacet à gauche.

Durant les cinq secondes suivantes, le pilote inverse progressivement son action aux pieds jusqu'à atteindre la butée à gauche. Dans cette période, le taux de lacet augmente jusqu'à 335 °/s. La hauteur de l'hélicoptère augmente jusqu'à 18 m (point ⑤), ce qui est cohérent avec une action à tirer sur la commande de pas collectif pour s'écartez du sol. Cette action augmente le couple moteur et par conséquent le besoin d'appliquer une action à droite aux palonniers. Le régime rotor diminue jusqu'à 430 tours/min. L'hélicoptère redescend jusqu'à ce que qu'il entre en collision avec le pylône à environ cinq mètres de hauteur, puis tombe au pied du pylône (point ⑥).
